一起 220 kV 母线电压频繁跌落问题处理与分析

摘要: 变电站母线电压作为继电保护的重要组成部分, 是日常运维巡视、检修改造的重点关注对象。文章首先阐述了母线电压异常的原因、危害及检测方法, 然后针对一起220 kV 母线电压频繁跌落问题进行分析处理, 提出了防范措施, 为运检人员准确快速定位、处理类似缺陷提供一定参考。

Treatment and Analysis of Frequent Drop of 220 kV Bus Voltage

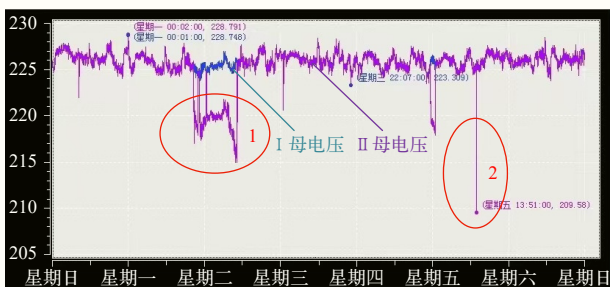
图3 220 kV II 段母线电压间断性异常周曲线图

2023年6月23日，监视系统画面显示某变电

站220 kV II段母线电压时常有异常跌落，最低达209 kV，并列运行的220 kV I段母线电压正常，如图3所示。经调阅历史曲线，该问题已存在较长时间，近期电压波动更频繁，有发展严重趋势。

熔丝松动缺陷对应图 3 波形 1（持续时间较长、压降较小，约为 10.7 kV），TV 隔离开关辅助接点接触不良缺陷对应波形 2（持续时间较短、压降较大，约为 17.1 kV）。且在更换熔丝后，跟踪多次电压异常情况，其波形特征均类似图 3 波形 2，如图 5 所示。综上所述，判定该异常缺陷为在保护测量电压回路中，由两个接触异常程度不一、时限不定的元器件组合成的复合型缺陷。

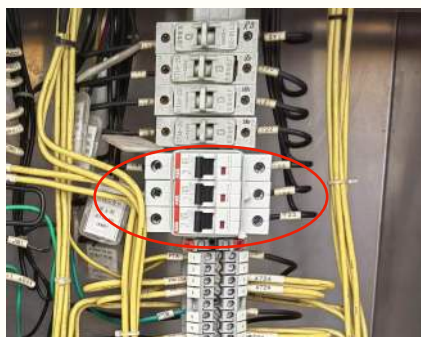
图4 由熔丝换为专用空开

7月7日，运检人员检查发现保护测量共用的 A 相熔丝存在松动和接触不良情况，测出熔丝两端压差约为 5.6 V，便将其更换为专用电压空开，电压恢复正常，如图 4 所示。

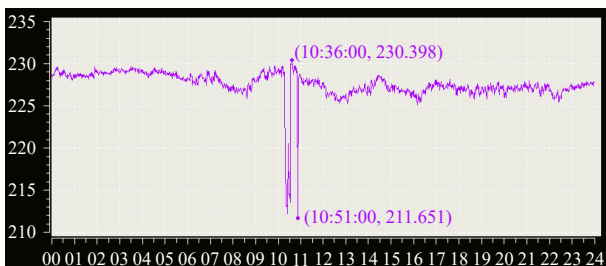
图5 220 kV II 段母线电压间断性异常日曲线图

在更换熔丝后，220 kV II 段电压异常仍时有发生，但压降频率降低，持续时间缩短，如图 5 所示。

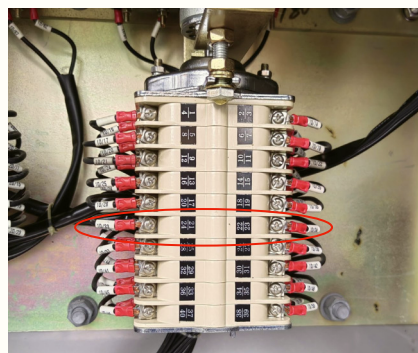
图6 存在异常的 TV 隔离开关辅助接点

7月25日，220 kV II 段母线电压再次异常且持续时间较长，运检人员测量 II 母 TV 端子箱电压过程中，首次可以明确测出 II 母 TV 隔离开关 A 相辅助接点两端存在压差（约为 8.9 V），打开 220 kV II 母 TV 隔离开关机构箱，用螺丝刀轻触图 6 所示的螺丝后，该 TV 隔离开关常开接点间压差消失，且该螺丝并无任何松动。因此判断为串联在二次电压回路里的这副 TV 隔离开关常开接点内部存在偶发性的接触异常。现场重新更换一副辅助接点后电压恢复正常，至此再无异常情况发生。

做好针对性整改。检修班组须做好备件储备工作,如本次案例中220 kV II段母线TV隔离开关机构内已无多余的常开辅助接点,必要时结合停电检修进行针对性的整改。
