一起 220 kV 母线电压频繁跌落问题处理与分析

摘要: 变电站母线电压作为继电保护的重要组成部分, 是日常运维巡视、检修改造的重点关注对象。文章首先阐述了母线电压异常的原因、危害及检测方法, 然后针对一起220 kV 母线电压频繁跌落问题进行分析处理, 提出了防范措施, 为运检人员准确快速定位、处理类似缺陷提供一定参考。

Treatment and Analysis of Frequent Drop of 220 kV Bus Voltage

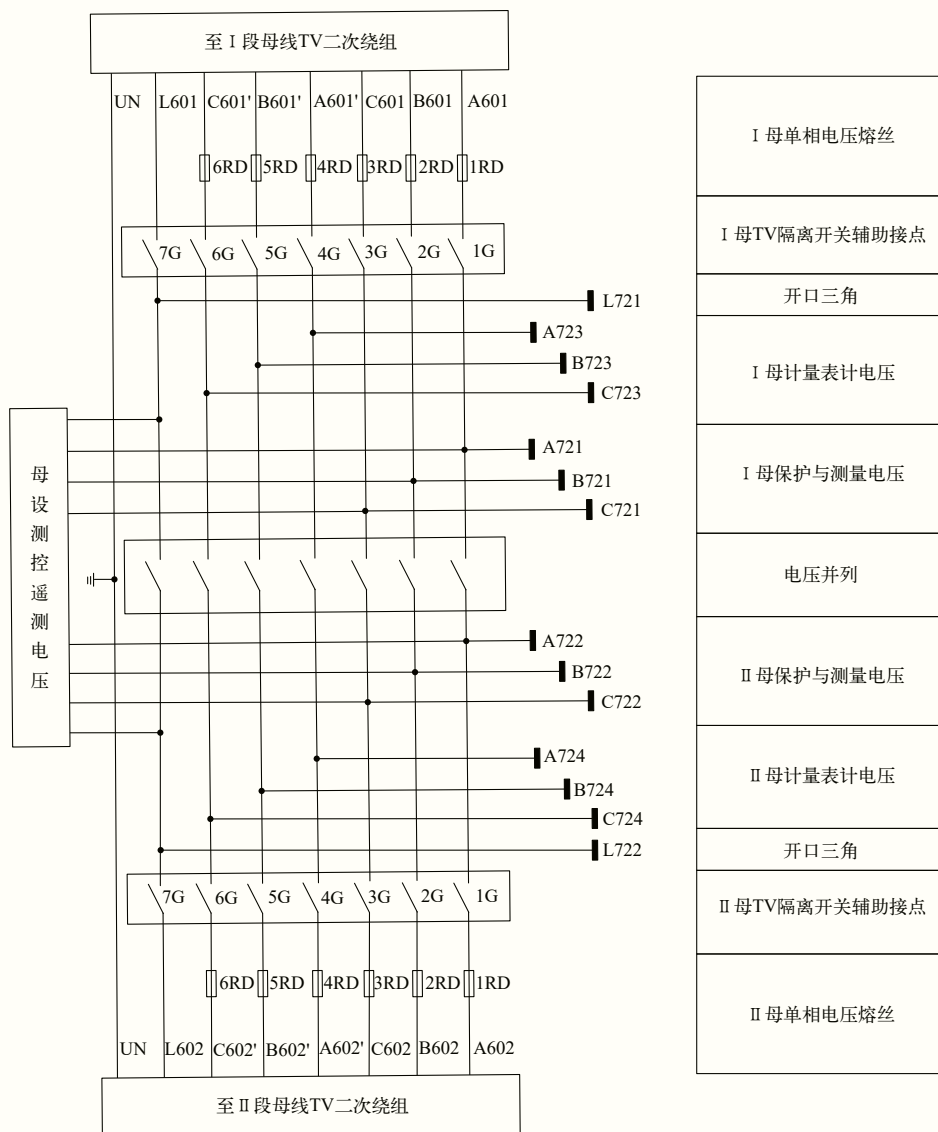
图 1 母线电压并列回路原理

单相电压熔丝/专用空开、TV 隔离开关位置辅助接点后引至电压并列装置。保护和测量电压在电压并列装置处完成电压并列，并经保护装置的电压切换箱切换后辐射至各间隔保护测控装置，或直接引至相应的母设测控。计量电压在电压并列装置处完成电压并列后，再经电压重动继电器完成电压切换后接至各测量表计，如图 1 所示。其中，保护、测量、母设遥测共用一个电压绕组；计量表计单独用一个绕组。

当母线电压异常时，可以通过缺陷的影响范围进行初步定位分析，如保护、测量、计量装置均电压异常，则故障在 TV、TV 隔离开关辅助开关、电压并列装置等公共设备上；若异常母线上所有保护测控装置均有电压跌落，但计量电压正常，则故障

点单独出现在保护测量电压回路上；若仅母设测控装置显示电压异常，则故障点应集中在母设测控及其至TV端子箱的二次回路上。

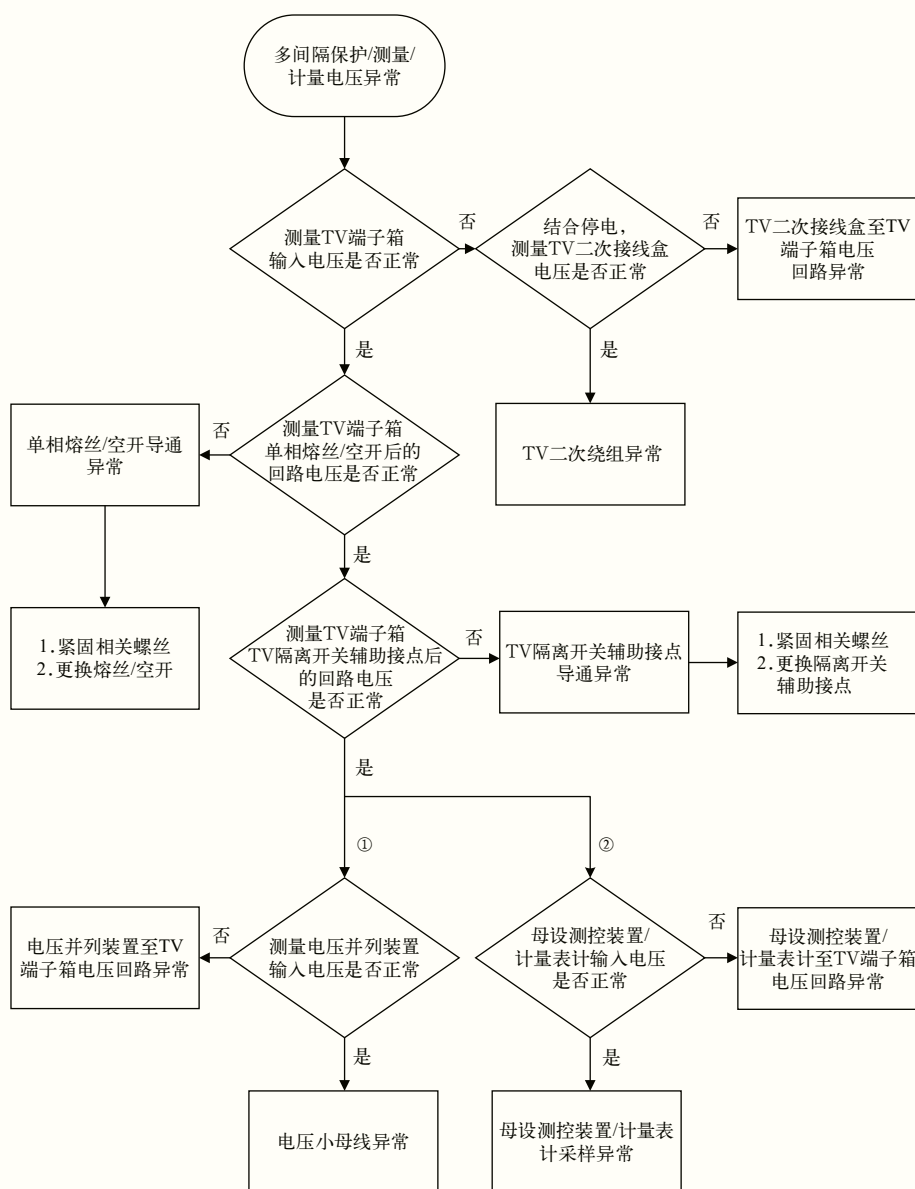
图2 母线电压异常分析流程

母线电压异常检测思路为从二次电压回路源头开始遍历搜寻异常，以回路元器件为单位依次确定两点间是否存在电压差，以此定位缺陷。电压回路异常分析流程如图2所示。

注: 1-代表保护测量电压异常; 2-代表母设遥测/计量表计电压异常。
